Notice de montage

Colonne TANK ou FLAG

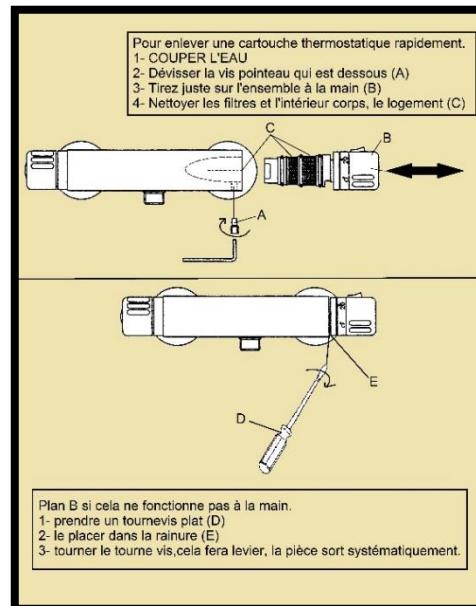
Une fois par mois, tournez la commande de température à fond sur l'eau chaude, puis revenez en position à 38°, allez ensuite à fond l'eau froide, puis revenez sur 38°, répétez cela encore 1 ou 2.

Cela vous évite d'avoir un mécanisme qui se grippera avec le temps, sinon faire comme ci-dessous tous les 2 ans.

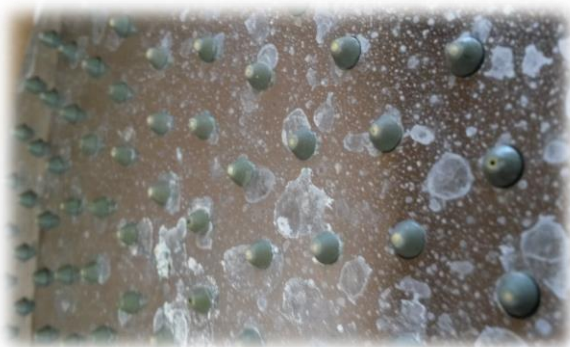
Frotter les picots anticalcaires, pour déloger le calcaire qui bouche celle-ci avec le temps, n'attendez pas que le produit soit comme celui-ci-dessous !

Elle se mettra à fuir sur la tranche ou par le haut, attention cela ne sera pas valable dans la garantie.
