Schéma technique

Montage du mitigeur

Vue éclatée mitigeur design rond

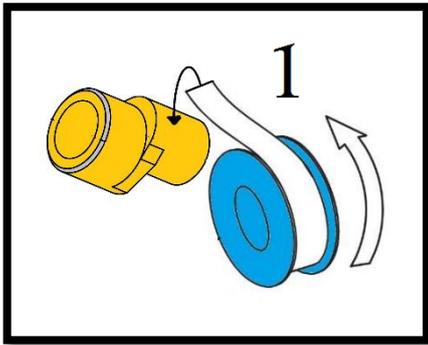
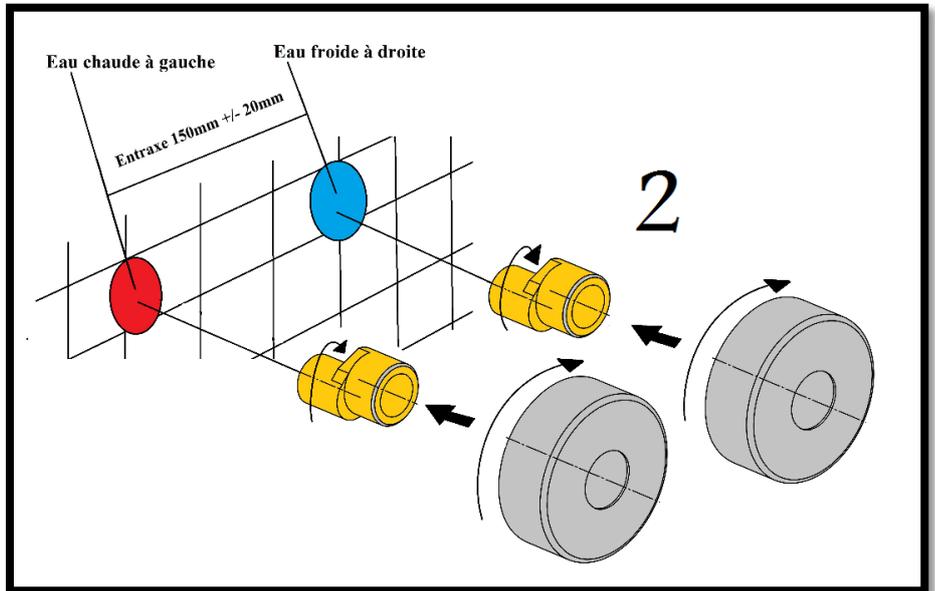
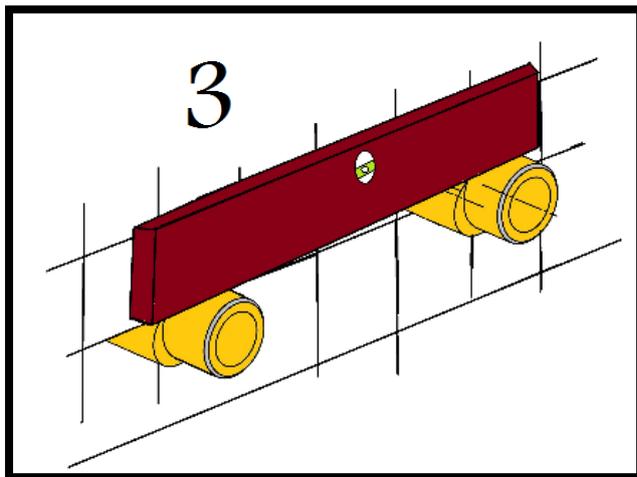
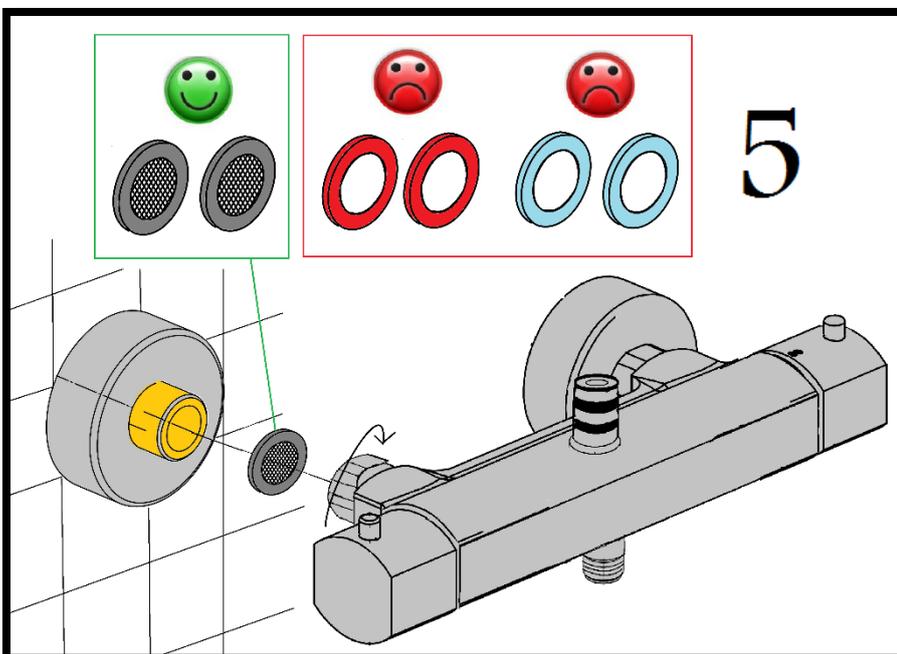
(Pour le design rond, ovale ou carré, montage identique, il n'y a que pour le mitigeur PAD qui est différent, voir dans ce cas, dans l'emballage du mitigeur pad pour ça notice)

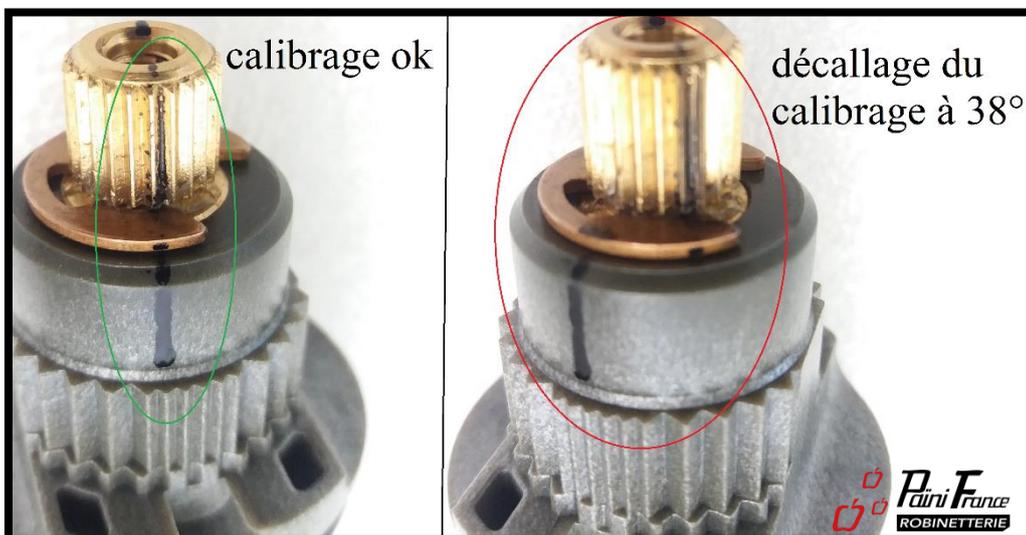
2- L'eau chaude ne monte pas à plus de 38°.

- a- Vérifier la production d'eau chaude sanitaire (débit 12L/MIN minimum)
- b- Vérifier si la cartouche n'est pas juste encrassée par des résidus véhiculés par l'eau (la rincer, voir p.8 conseil d'entretien)
- c- Vérifier le calibrage, voir image ci-dessous

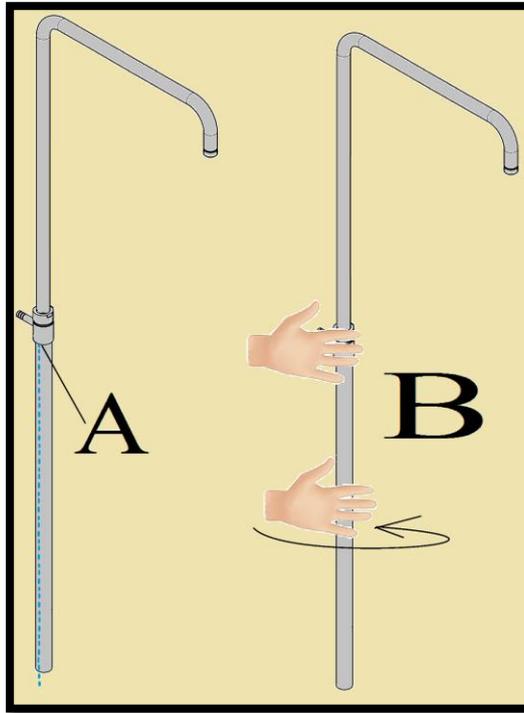
Fuite sur la partie basse du tube (A).

Resserrer simplement la partie basse du tube à la main comme sur le dessin(B).

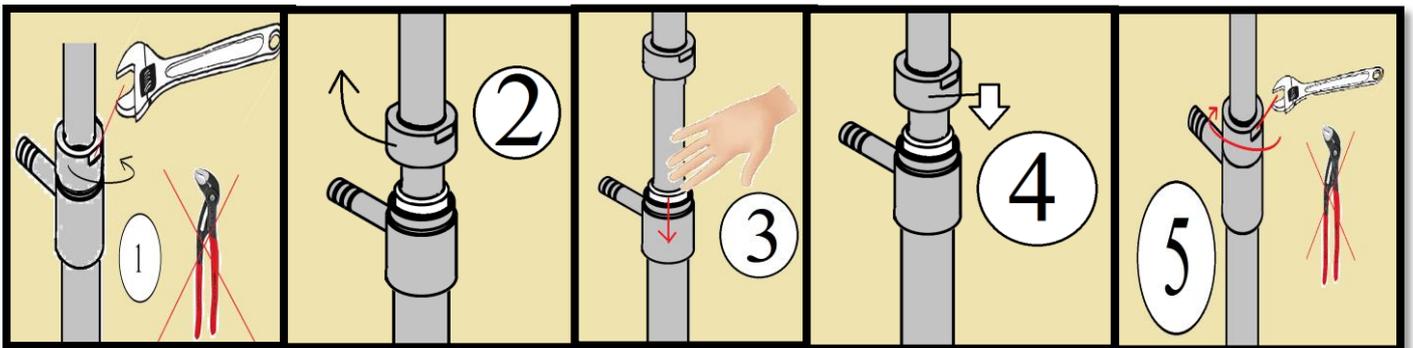
Le tube monte tout seul sous la pression de l'eau.

Dévisser la molette avec une clef à molette « **pas de pince svp** »(1), puis remontez là (2), ensuite assurez-vous que la bague blanche dessous est bien enfoncée vers le bas correctement, sinon enfoncez là à la main simplement (3), finalement redescendre la molette (4), puis revisser la molette pour bloquer la partie télescopique du tube (5)

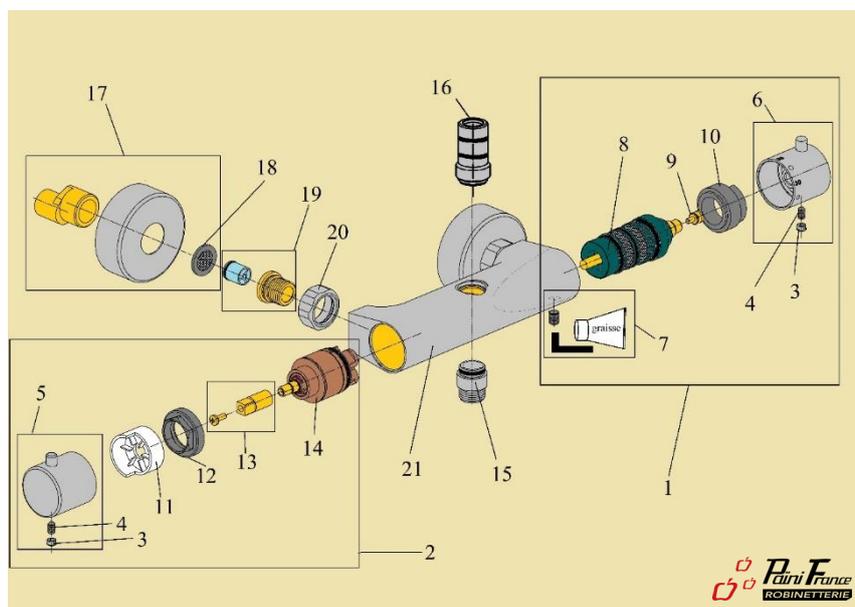
N°	Description pièce détachées	Code PAINI FRANCE
1	Manette de température complète	MTC 78
2	Manette débit inverseur complète	MDC 78
3	Cache vis abs chromé	56cr947tn
4	La vis pointeau Ø5	Grano 5x8
5	Manette débit inverseur seule	MAN DEB 78
6	Manette de température seule	MAN TH 78
7	Vis pointeau Ø6 + clef + tube de graisse	2TCC957/959
8	Cartouche thermostatique	2959
9	Insert conique à visser	78to956p
10	Bague de blocage à 38° (sécurité enfant)	78CC910THGHT
11	Bague blanche ECO	78CC910THGZ
12	Ecrou de serrage de la cartouche inverseur	69n1954a
13	Insert carré + vis, entre la manette et la cartouche inverseur	2tto910in
14	Cartouche débit & inverseur	53956ddev35
15	Raccord inférieur fileté ½ mâle	25cr100rm
16	Raccord supérieur pour emboitement	Rac s46m
17	Excentrique + rosace + joint (livré par paire)	78CR170
18	Joints filtre ¾ (la paire)	JF34
19	Clapet anti-retour + raccord à visser	75cc919th
20	Ecrou libre femelle ¾ chromé	53cr918

21	Le mitigeur complet	78CR224THA

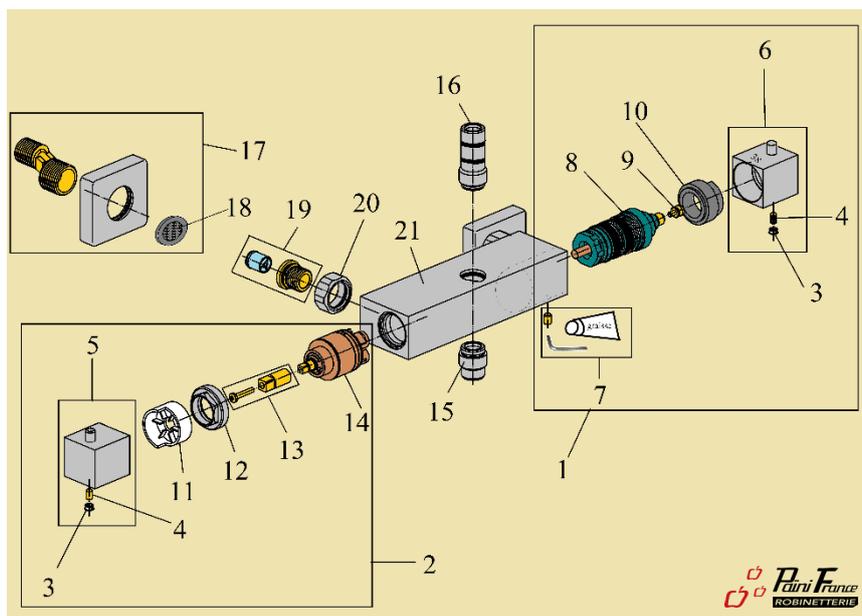
Vue éclatée mitigeur design carré

N°	Description pièce détachées	Code PAINI FRANCE
1	Manette de température complète	MTC 84
2	Manette débit inverseur complète	MDC 84
3	Cache vis abs chromé	56cr947tn
4	La vis pointeau Ø5	Grano 5x8
5	Manette débit inverseur seule	MAN DEB 84
6	Manette de température seule	MAN TH 84
7	Vis pointeau Ø6 + clef + tube de graisse	2TCC957/959
8	Cartouche thermostatique	2959
9	Insert conique à visser	78to956p
10	Bague de blocage à 38° (sécurité enfant)	78CC910THGHT
11	Bague blanche ECO	78CC910THGZ
12	Ecrou de serrage de la cartouche inverseur	69nl954a
13	Insert carré + vis, entre la manette et la cartouche inverseur	2tto910in
14	Cartouche débit & inverseur	53956ddev35
15	Raccord inférieur fileté ½ mâle	25cr100rm
16	Raccord supérieur pour emboîtement	Rac s46m
17	Excentrique + rosace + joint (livré par paire)	F2CR170
18	Joints filtre ¾ (la paire)	JF34
19	Clapet anti-retour + raccord à visser	75cc919th
20	Ecrou libre femelle ¾ chromé	53cr918

21	Le mitigeur complet	84CR224THA

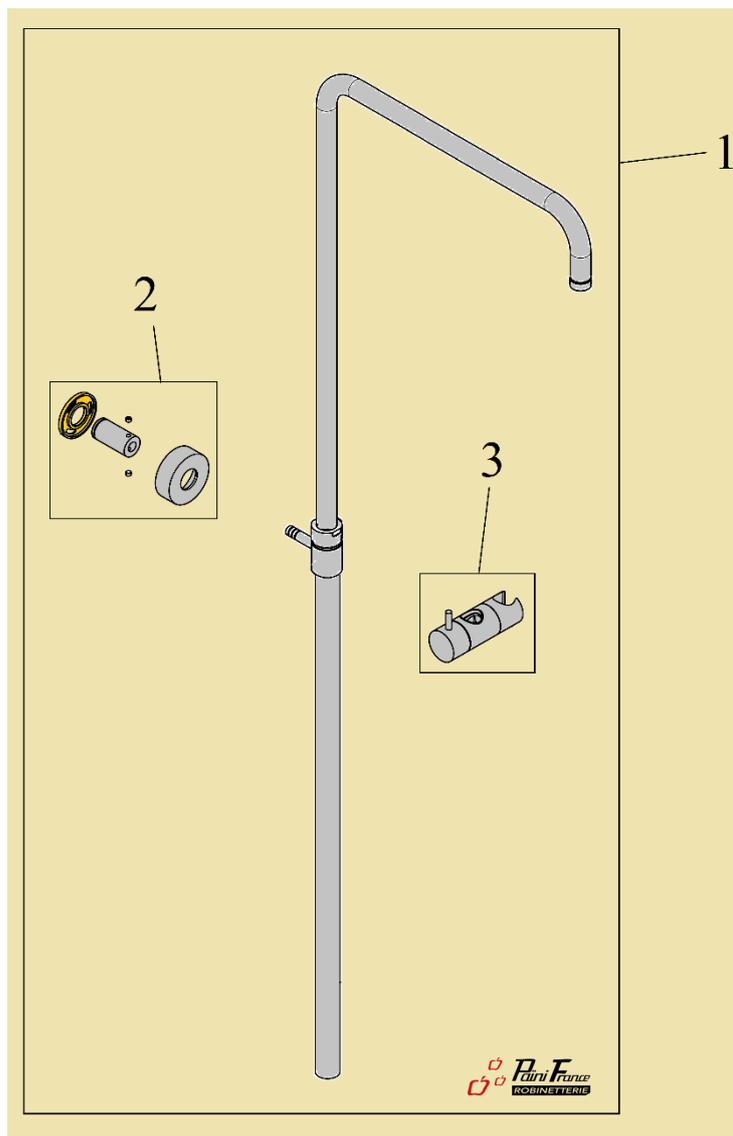
Vue éclatée du tube

N°	Description pièce détachées	Code PAINI FRANCE
1	Le tube complet	60121A
2	La fixation murale	SUP MUR 60121
3	Le coulisseau	COUL 60121

Les pommes de têtes, flexibles ou douchettes à main changent en fonction du code de l'article, se reporter si besoin sur le catalogue collection, vous les trouverez au détail.

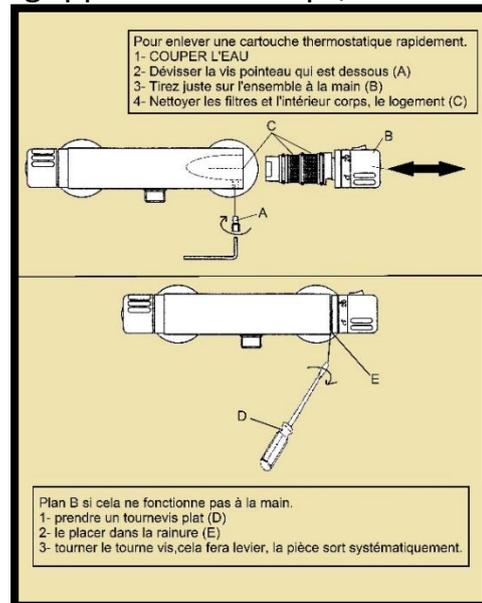
Pour le mitigeur :

Une fois par mois, tournez la commande de température à fond sur l'eau chaude, puis revenez en position à 38°, allez ensuite à fond sur l'eau froide, puis revenez sur 38°, répétez cela encore 1 fois ou 2.

Cela vous évitera d'avoir un mécanisme qui se grippe avec le temps, sinon faire comme ci-dessous tous les 2 ans minimum.

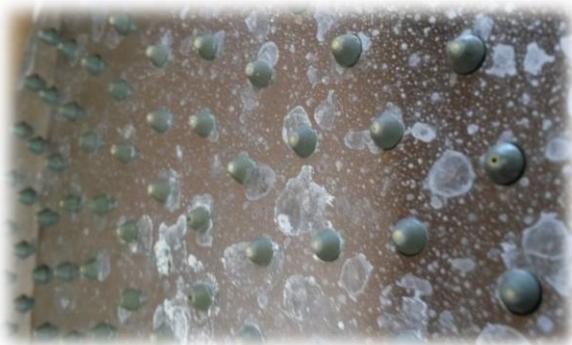
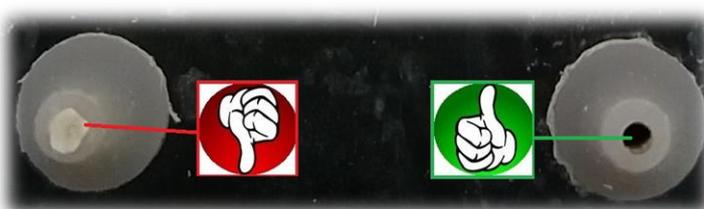
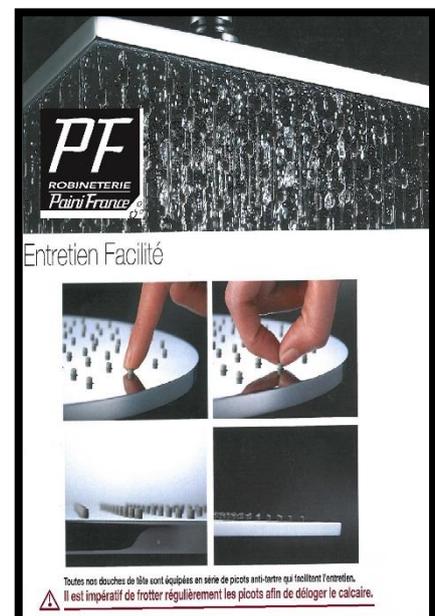
Pour les pommes de tête :

Frotter les picots anticalcaires, pour déloger le calcaire qui bouche celle-ci avec le temps, n'attendez pas que le produit soit comme celui-ci-dessous !

Elle se mettra à fuir sur la tranche ou par le haut, attention cela ne sera pas valable dans la garantie.
